LAS MURALLAS DE PUEBLA DE SANABRIA

1. DEFINICIÓN DEL MONUMENTO

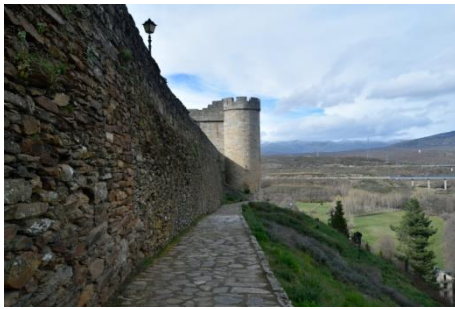
Vista lateral de la parte este de la muralla. En el fondo se observa una torre del castillo.

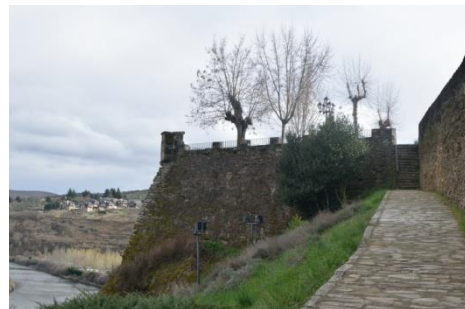
Vista lateral de la plataforma en talud, conocida como "de los Portugueses".

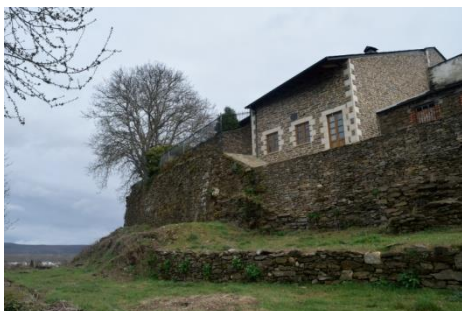
A todo esto hay que sumarle la construcción de casas y huertos. Hay edificios que se han construido aprovechando paredes y otros incluso se encuentran encima de la muralla. Los habitantes de Puebla a lo largo del tiempo han cogido piedras de las murallas para la construcción de casas y huertos. Esto último hace que haya partes en las que no se sabe ciertamente si son muros de huertos o arranques de la muralla.

Imagen en la que se observan casas construidas justo al lado de las murallas. También se pueden observar muros de huertos, cubiertos de vegetación, que pueden ser arranques de las murallas.

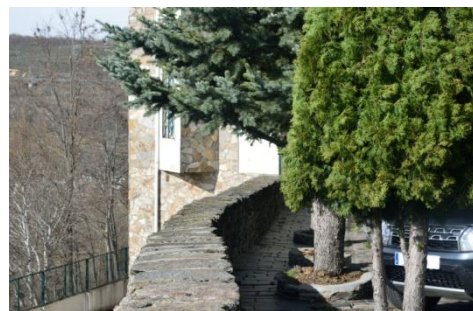
Fotografía en la que se puede observar un edificio construido justo encima de la muralla.
